**SAINT-CHARLES DE MANDEVILLE
RAPPORT SUR LA QUALITÉ DE L'EAU
DU LAC MANDEVILLE**

PRÉSENTÉ PAR MARC-ANDRÉ BUNZLI, M.SC.ENV

INTRODUCTION

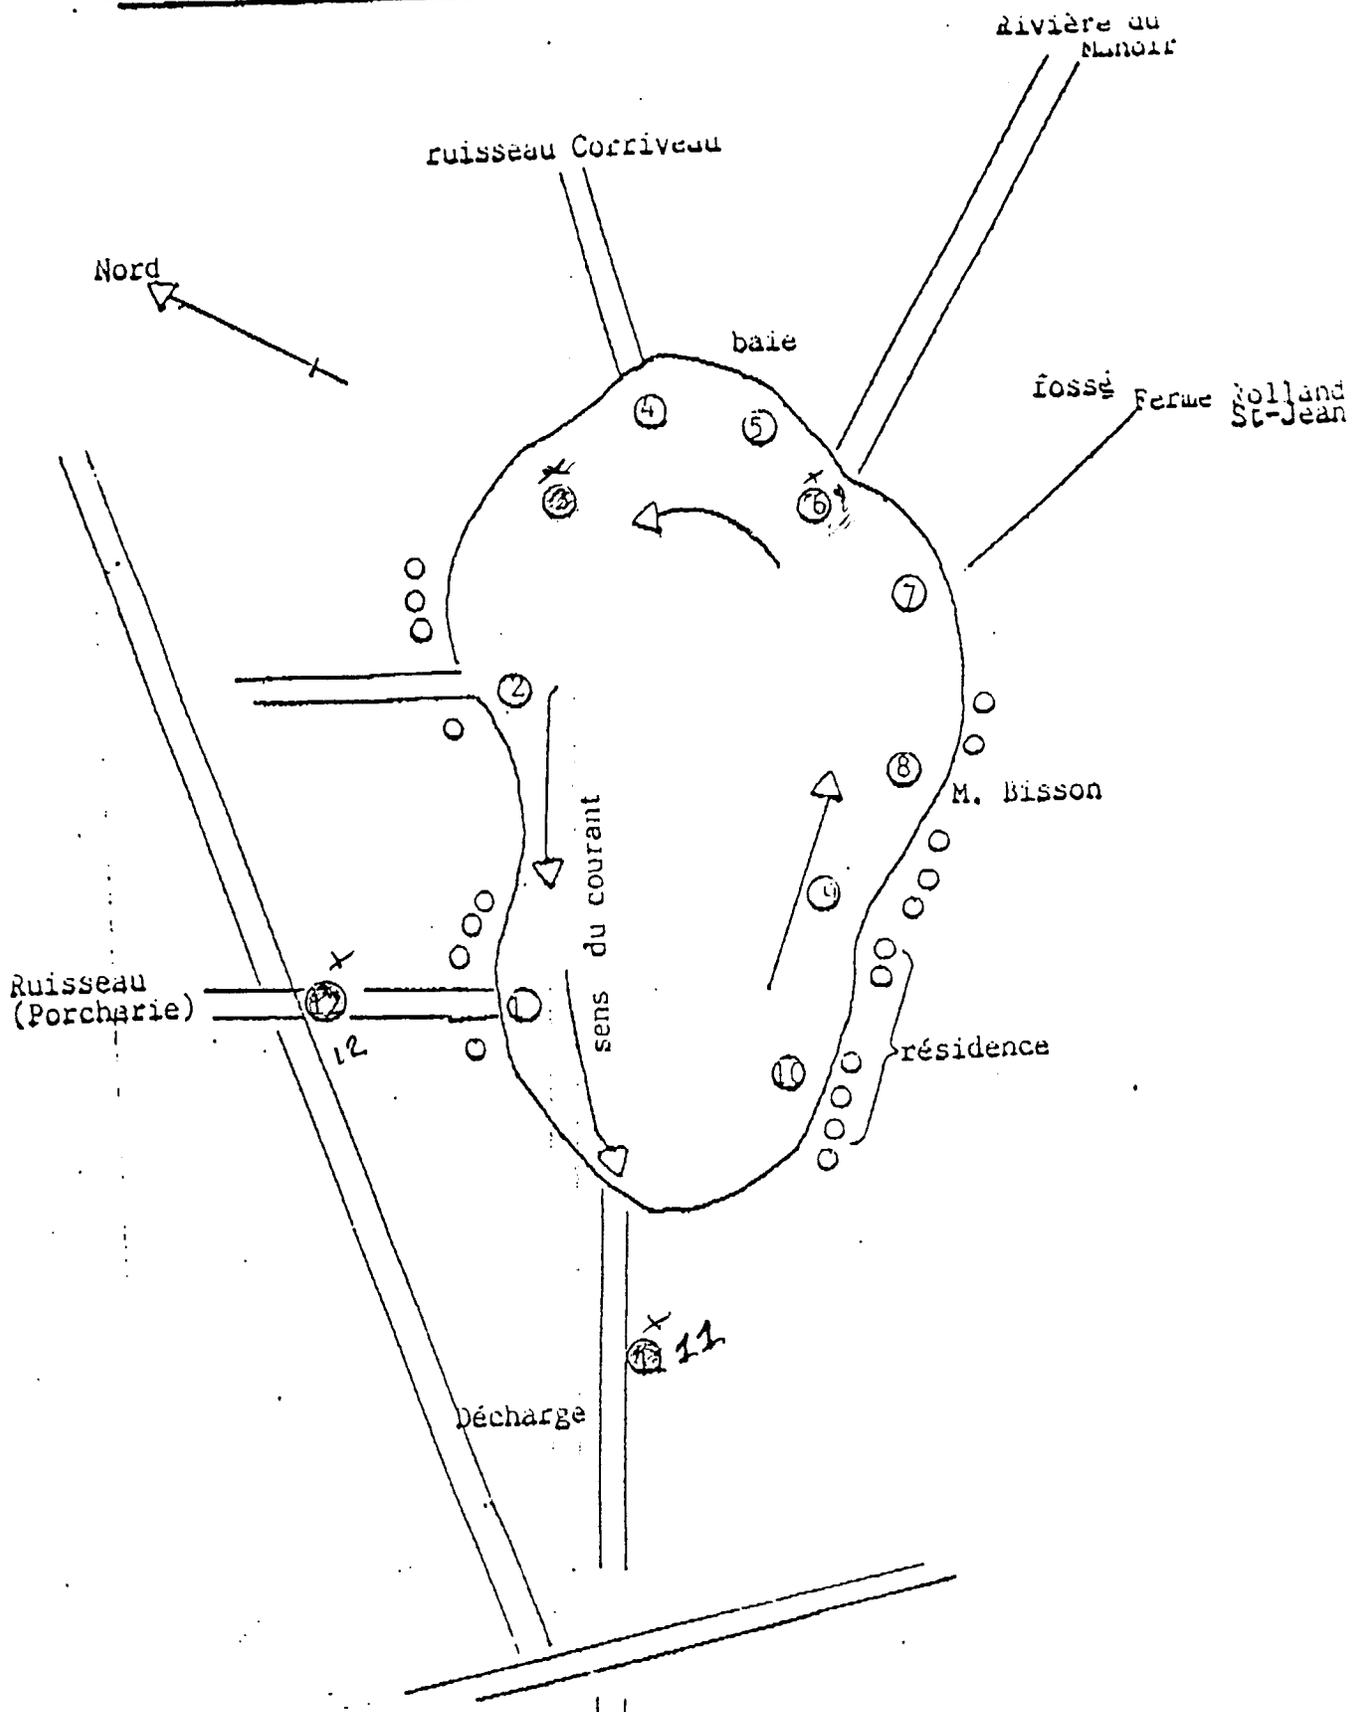
ENDROIT : St-Charles de Mandeville
: LAC MANDEVILLE

Les résultats d'analyses bactériologiques démontrent la présence de bactéries d'origine fécale presque pour l'ensemble des échantillons, elle est toutefois négligeable sur le versant Est du lac; les dénombrements sont élevés aux stations 3 et 6, et supérieurs aux stations 11 et 12 (croquis ci-joint).

Il y a absence de phosphore sur le côté Est, quelques traces sur le côté Ouest et une concentration "élevée" à la station 12. La présence d'azote ammoniacal est mineure quoiqu'élevée à la station 12 (ruisseau).

Selon toute évidence, l'eau du ruisseau (station 12) est polluée par de la matière fécale et/ou du fumier, celle-ci s'écoule vers la décharge, les résultats le démontrent. Le même phénomène se reproduit vers les embouchures du ruisseau Corriveau et de la rivière du Manoir. Un relevé des sources de pollution serait nécessaire, puisque cette situation a comme conséquence de rendre l'eau du lac impropre à la baignade et aux activités nautiques, aussi il peut y avoir un phénomène de fertilisation des plantes aquatiques d'où un accroissement indésirable.

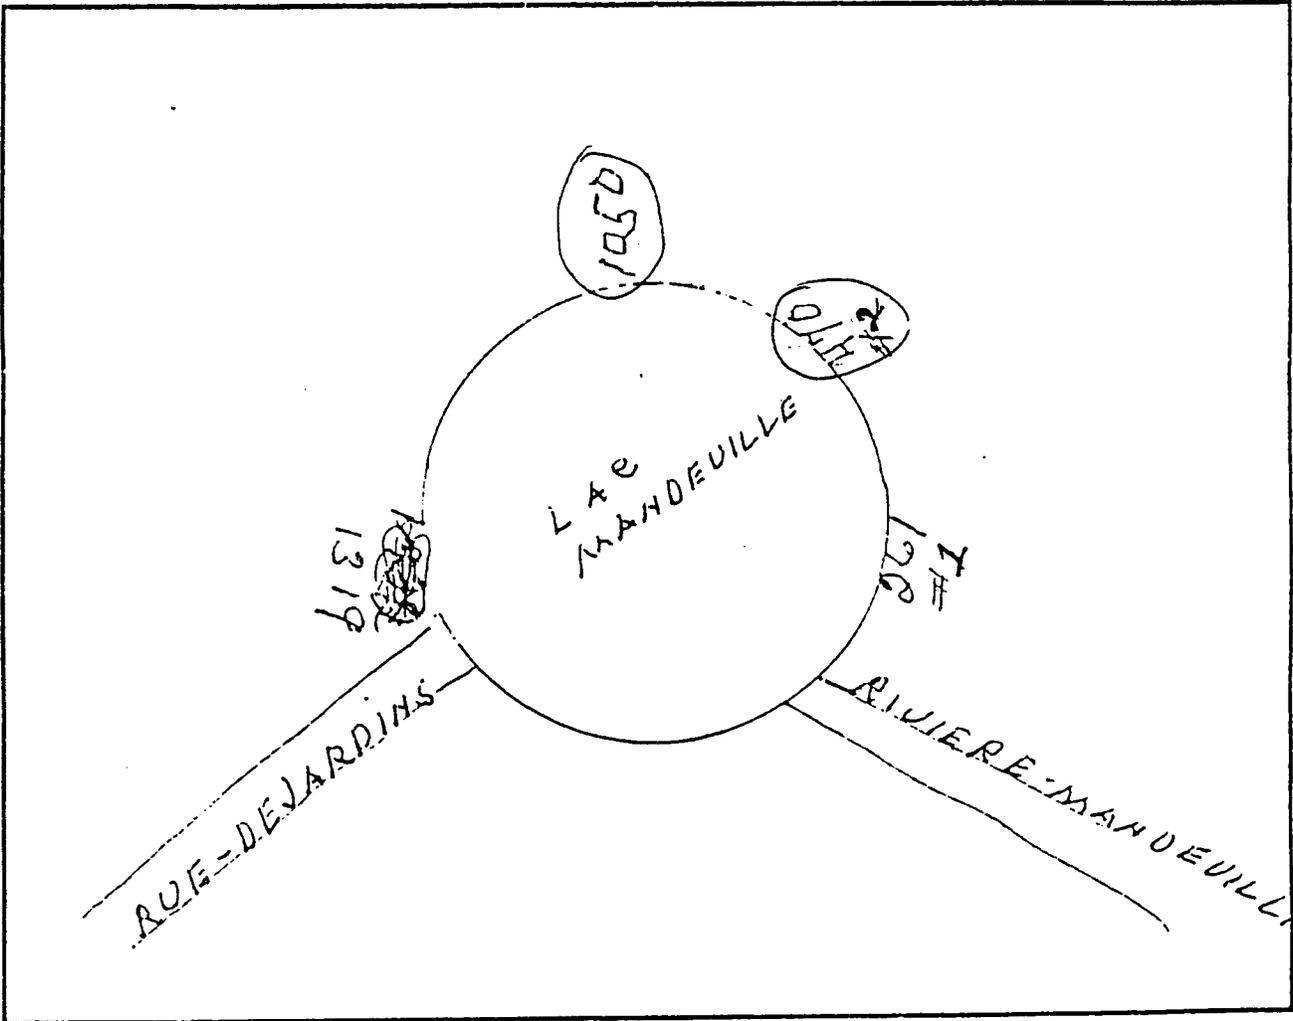
CROQUIS « PLAGES »

ANALYSES BACTÉRIOLOGIQUES « DÉNOMBREMENT DES COLIFORMES FÉCAUX »		
N° LABORATOIRE	STATIONS (VOIR CROQUIS CI-JOINT)	UFC / 100 mL
2588	1) 261 Lac Mandeville	180
2589	2) 470 Lac Mandeville	2080
2590	3) 1050 Lac Mandeville	2020
2591	4) 1319 Lac Mandeville	30
MOYENNE GÉOMÉTRIQUE		non applicable

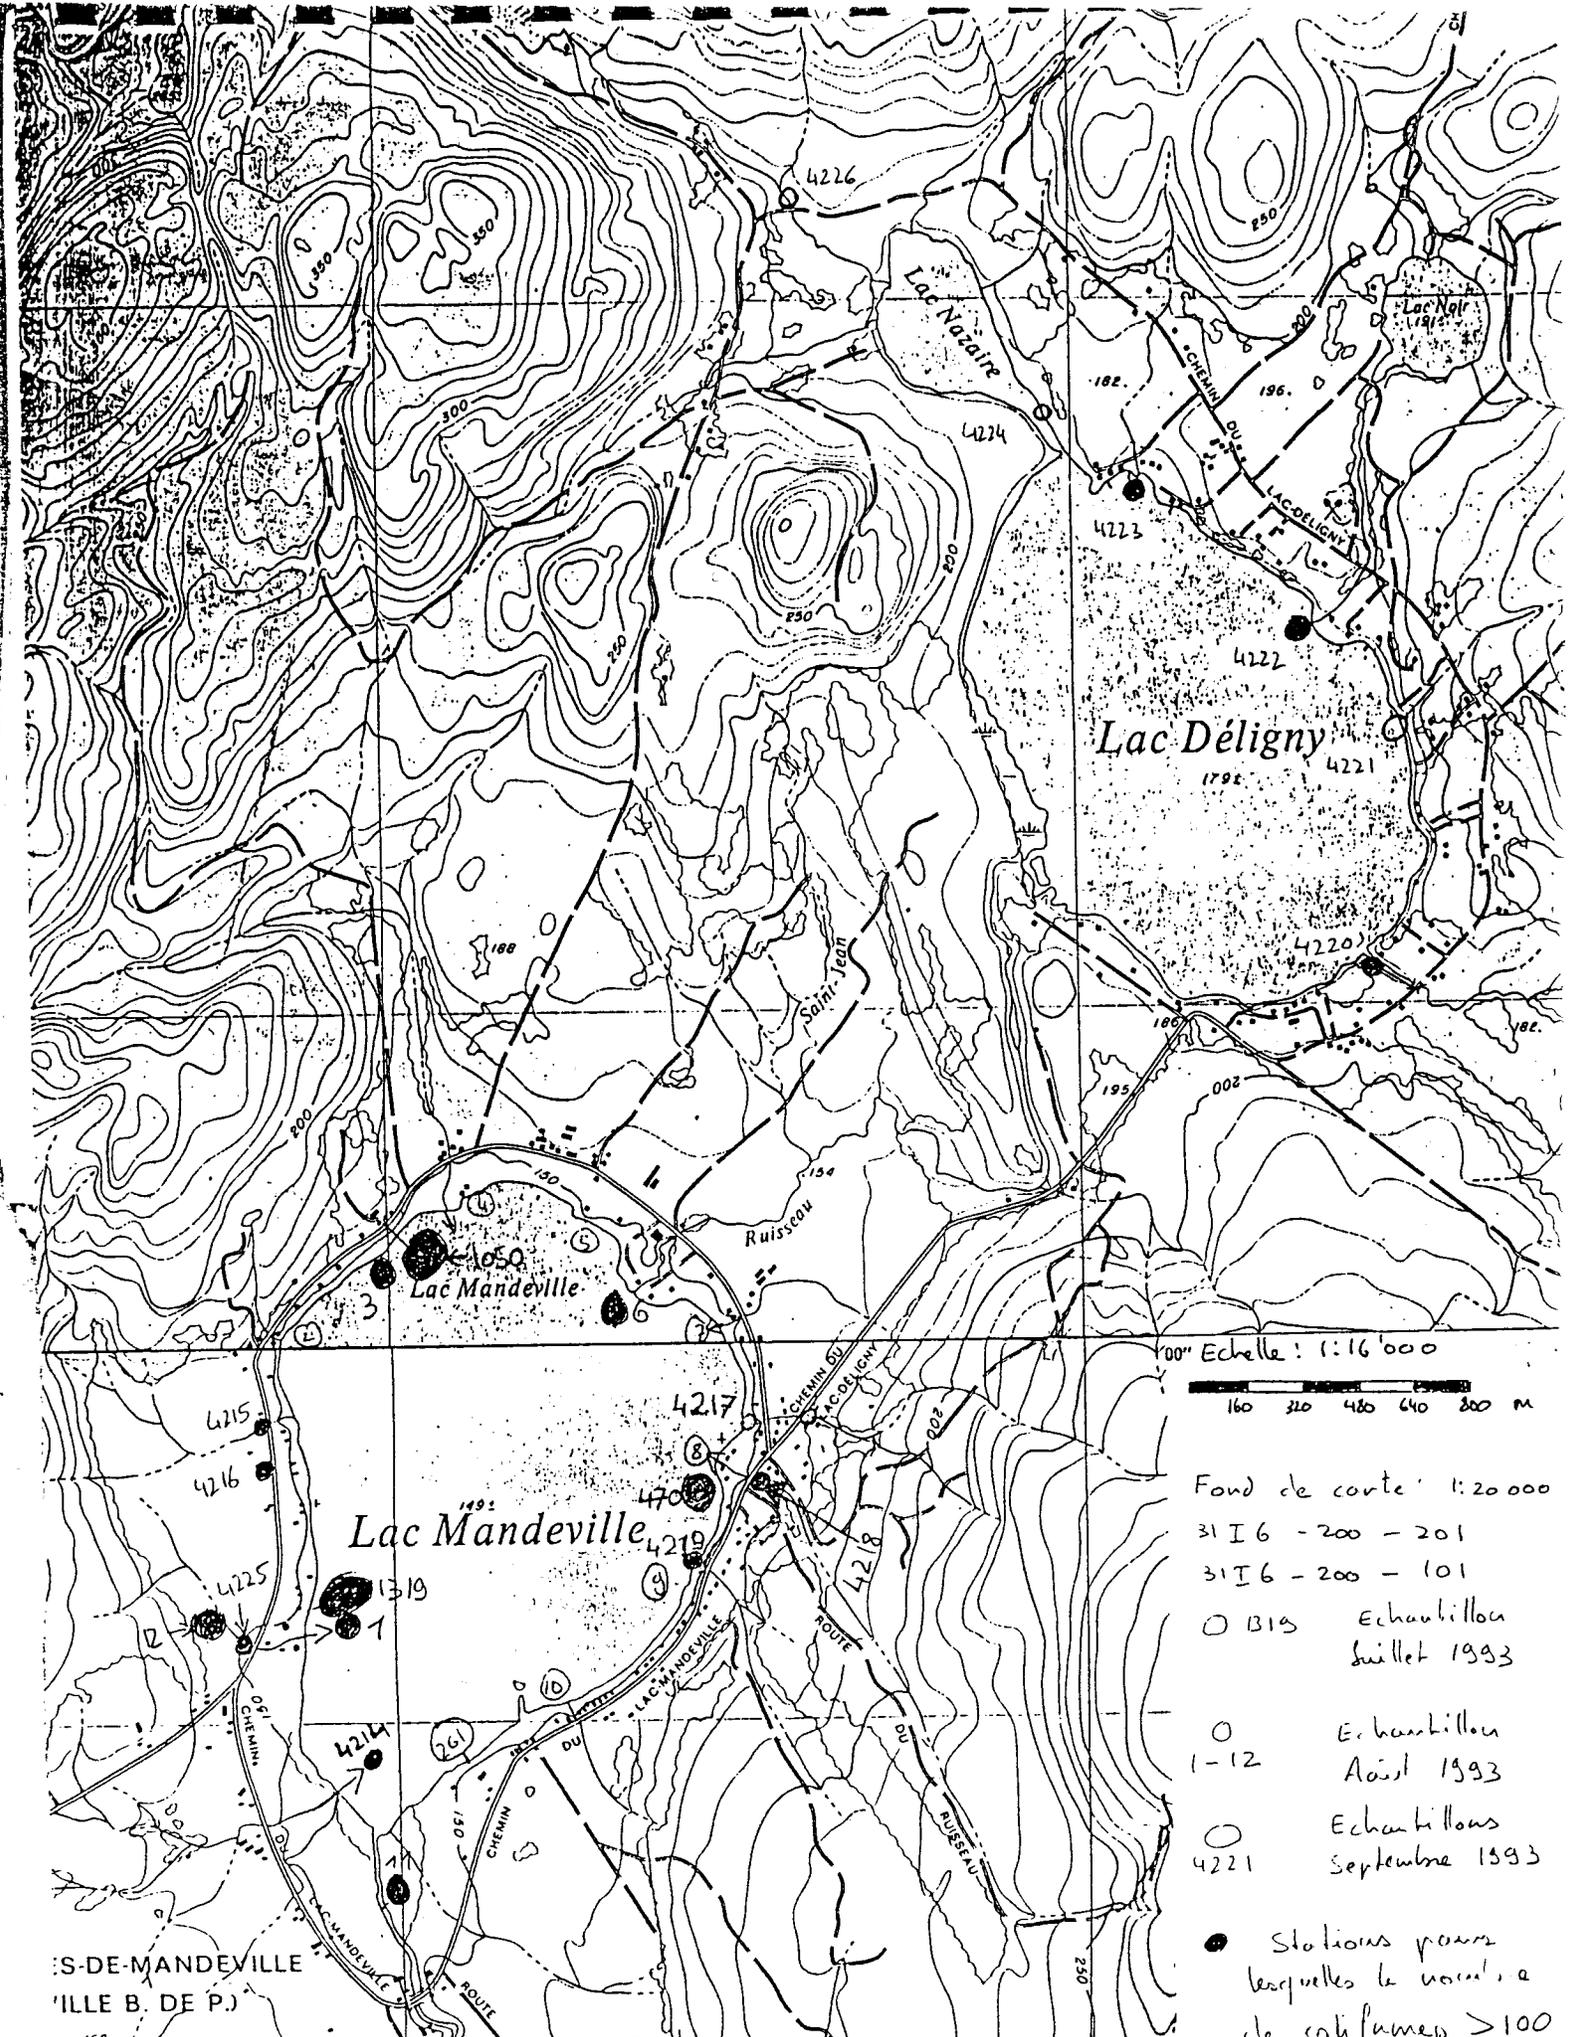
C A R T E D E L O C A L I S A T I O N

Sur la carte jointe en annexe sont reportés les 29 stations qui ont été échantillonnées. Les numéros civiques (261, 1050, etc) représentent les stations échantillonnées le 12 juillet 1993 par monsieur Charbonneau. Les numéros 1 à 12 correspondent aux stations échantillonnées par Enviro-Lanaudière le 19 août 1993, alors que les numéros 4214 à 4226 correspondent a ceux qui ont été échantillonnés le 30 septembre 1993.

Les stations qui sont marquées par un point noir sont les stations pour lesquelles l'analyse de l'eau montre un comptage de coliformes totaux supérieur à 100 UFC\ 100 ml.

○ B19 Echantillon
juillet 1993

○ 1-12 Echantillon
Août 1993

○ 4221 Echantillon
Septembre 1993

● Stations pour
lesquelles le nombre
de coliformes > 100

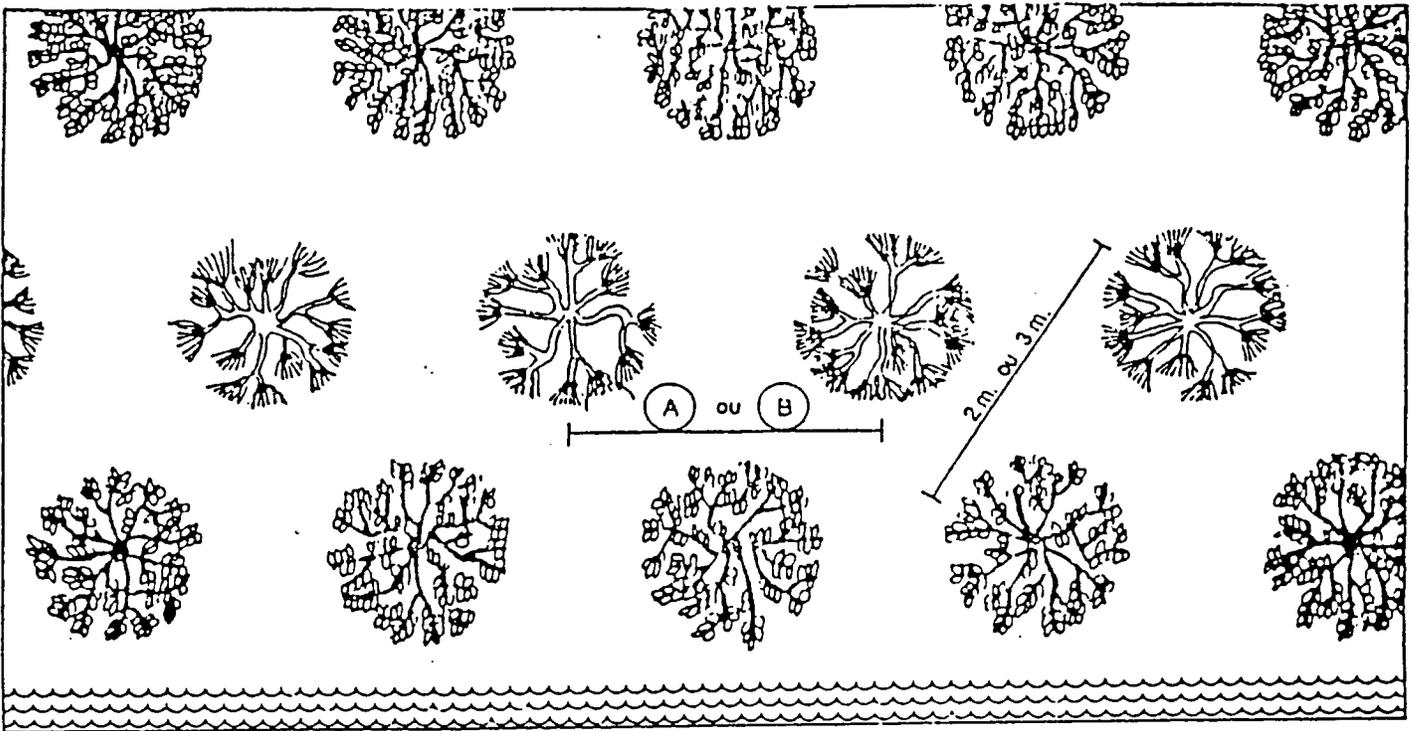
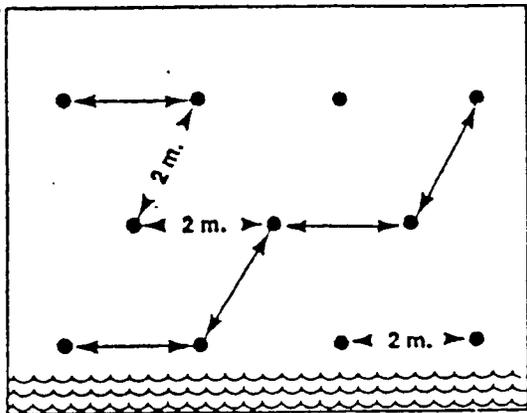
DISPOSITION EN QUINCONCE.

Ex.: (A) ou (B) selon l'espèce

(A) - 2 mètres

(B) - 3 mètres

(A) - distance de plantation : 2 mètres, centre à centre, pour les arbustes dont la hauteur maximale est de moins de 2 m :

(B) - distance de plantation : 3 mètres, centre à centre, pour les arbustes dont la hauteur maximale est supérieure à 2 m :
